ПАСПОРТ ДОСТУПНОСТИ объекта социальной инфраструктуры

**АКТ ОБСЛЕДОВАНИЯ
К ПАСПОРТУ ДОСТУПНОСТИ
объекта социальной инфраструктуры**

- 1.1. Наименование(вид) объекта: Муниципальное бюджетное общеобразовательное учреждение основная общеобразовательная школа №18 п. Солони Сулукского сельского поселения Верхнебуреинского муниципального района Хабаровского края

Дата обследования: 13.12.2016

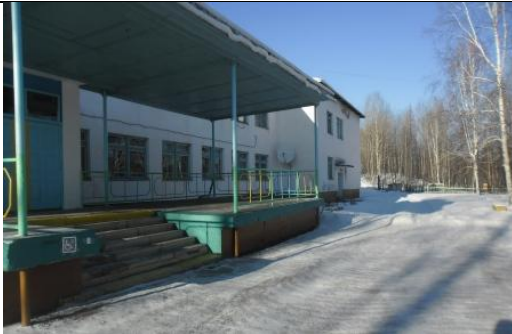
п/п	Элемент доступности	Метод обследования	Параметр доступности	Выявленные отклонения (фотография барьера + результаты измерение + краткое описание результата осмотра).	Возможные решения
Раздел 1. Территория, прилегающая к зданию (участок)					
Вход (входы) на территорию					
1.1.	Ближайшие к объекту остановки общественного транспорта оборудованы и доступны для инвалидов	<input type="checkbox"/> Нет			
1.2.	Наличие маршрута от пункта прибытия МГН к объекту, который не требует использования пандуса?	<input type="checkbox"/> Нет Осмотр	Да

Установить пандус
Путь (пути) движения на территории

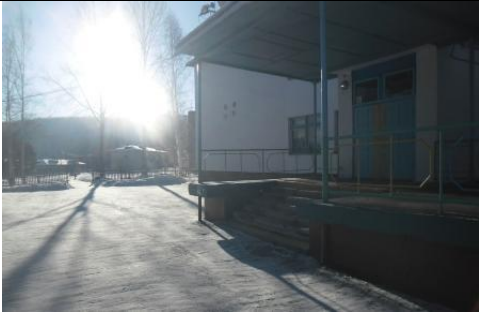
1.3.	Является ли маршрут движения гладким, обозначенным и с нескользящим покрытием?	<input type="checkbox"/> Да Осмотр

1.4.	Какова общая протяженность маршрута доступного для МГН от остановки общественного транспорта до объекта?	Измерение 1800 метров

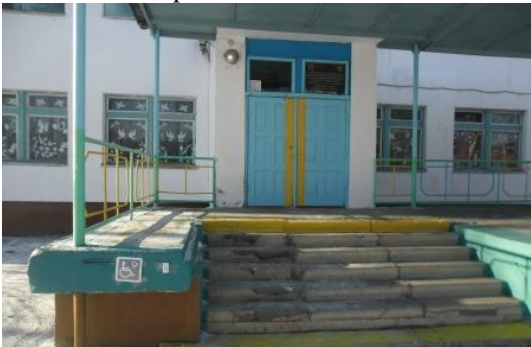
1.5.	Имеются ли на маршруте движения места отдыха с возможностью вызова и ожидания помощи?	<input type="checkbox"/> Да		Рядом с объектом установлен звонок для вызова тьютора

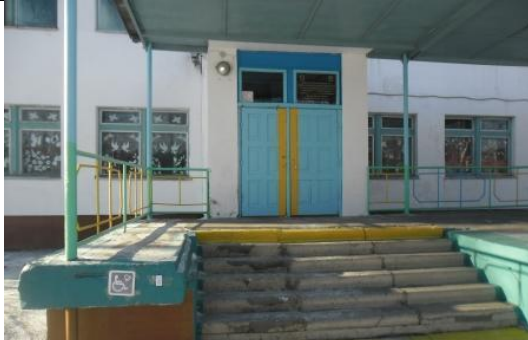
микроавтобуса, но не менее одного на стоянку.		
1.9	Доступные места для автомашин, салоны которых приспособлены для инвалидов на креслах-колясках имеют: ширина боковых подходов не менее 2,5 м	<input type="checkbox"/> Нет Измерение:		Доступные места не оборудованы.	
Раздел 2. Входы в здание.					
Общие требования к зоне					
2.1.	Доступен ли главный вход в здание?	<input type="checkbox"/> Да Частично.

- Оборудовать

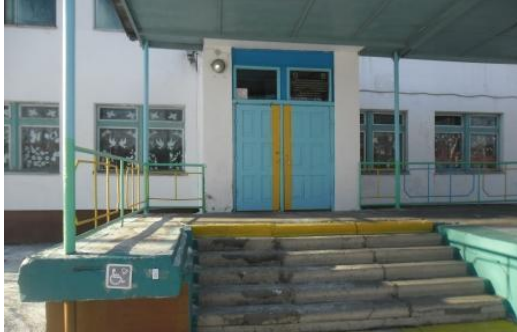
<p>Ширина лестницы на входе составляет 3,8 м.</p>

<p>- Привести в соответствие</p>
-----	--	--	---	--	----------------------------------

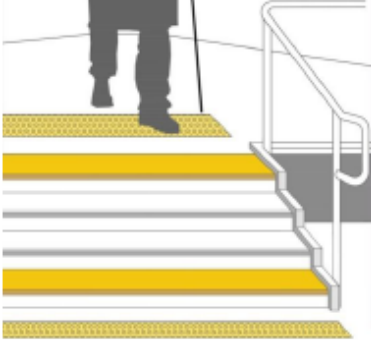
2.4.	Краевые ступени лестничных маршей выделены цветом или фактурой.	<input type="checkbox"/> Да Осмотр:

Две ступени лестницы выкрашены цветом.

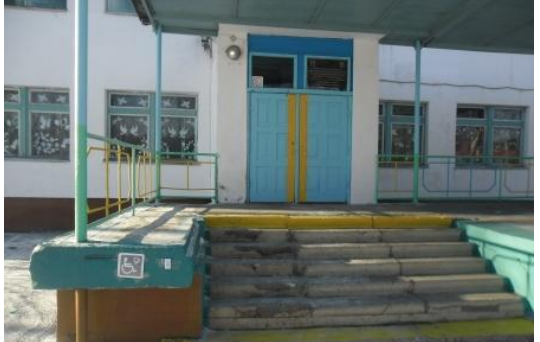
Соответствие
Пандус (наружный)					
2.5	Ширину марша пандуса следует принимать при исключительно одностороннем движении не менее 1,0м, в остальных случаях – по ширине полосы движения. Поручни в этом случае принимать по ширине полосы движения по ширине пандуса.	<input type="checkbox"/> Нет Измерение: 0,97 м

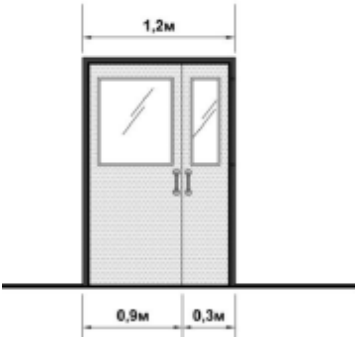
Дверь (входная)						
2.7	Входные двери должны иметь ширину в свету не менее 1,2 м.	<input type="checkbox"/> Нет Измерение: 0,91 м

Ширина входной двери 0,91 м.

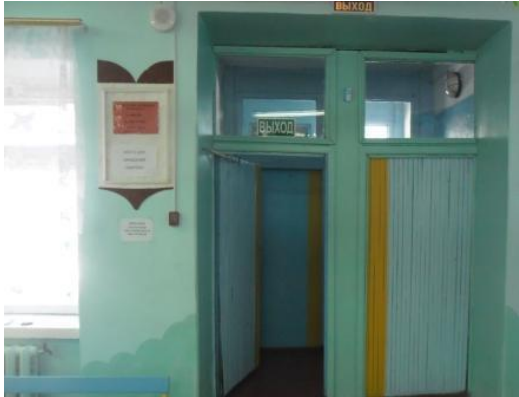
- Привести в соответствие
2.8	Наружные двери, доступные для МГН, могут иметь пороги. При этом высота каждого элемента порога не должна превышать 0,014	<input type="checkbox"/> Нет Измерение: 0,05 м	 	Высота порога у наружной двери – 0,06м.	 	- Привести в соответствие

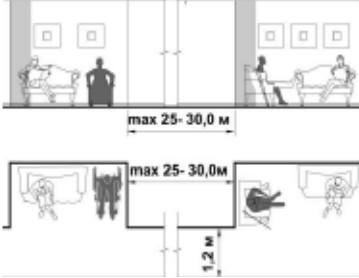
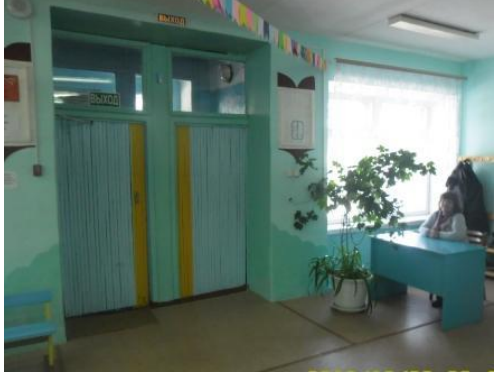
3.3	<p>Зона отдыха и ожидания для инвалида на кресле-коляске или пользующегося костылями (тростью), а также его сопровождающего через 25 – 30 м, и не менее одной на каждом доступном этаже.</p>	<input type="checkbox"/> Да

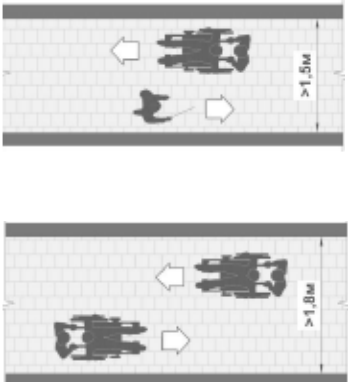
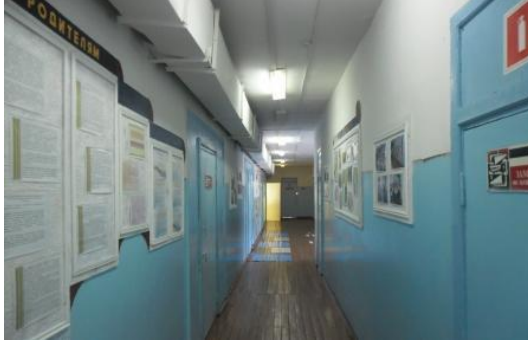
Коридор (вестибюль, зона ожидания, галерея, балкон).					
3.4	<p>Ширина при движении кресла-коляски: в одном направлении - не менее 1,5м;</p> <p>при встречном движении – не менее 1,8 м.</p>	<input type="checkbox"/> Да Измерение: 1,64 – 2,6 м <input type="checkbox"/> Да Измерение:

<p>- Привести в соответствие</p>

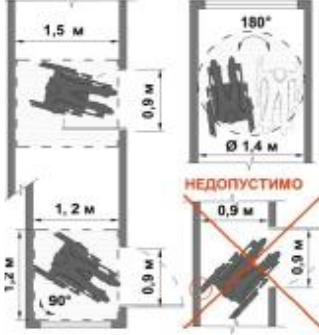
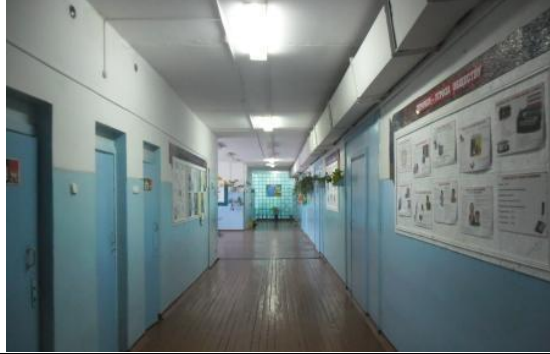
3.5	<p>При движении по коридору инвалиду на кресле-коляске следует обеспечить минимальное пространство для:</p> <p>поворота на 90° - равное - 1,2 x 1,2 м</p> <p>разворота на 180° - равное - диаметр 1,4 м .</p>	<input type="checkbox"/> Да Измерение: Диаметр 2,6 м

Соответствует
3.6	<p>Высота коридоров не менее 2,1 м.</p>	<input type="checkbox"/> Да

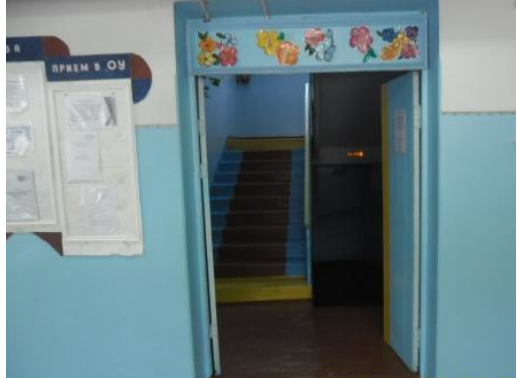
Лестница (внутри здания).					
3.7	<p>Предупреждающие указатели, контрастно окрашенная поверхность на участках пола перед дверными проемами и входами на лестницы, перед поворотом путей движения на расстоянии 0,6 м.</p> <p>Зоны «возможной опасности» с учетом проекции движения дверного полотна должны быть обозначены.</p>	<input type="checkbox"/> Да Измерение:

Соответствие

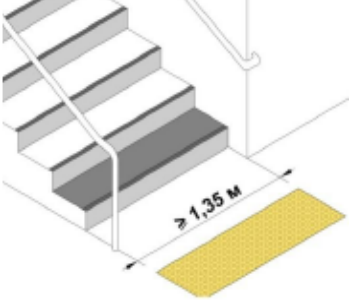
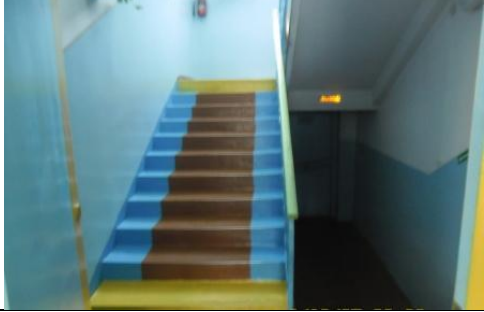
Отсутствует	- Привести в соответствие
3.9	При отсутствии лифтов ширина марша лестницы должна быть не менее 1,35 м.	<input type="checkbox"/> Да Измерение: 1,35 м

Соответствие
3.10	На верхней или боковой, внешней по отношению к маршу, поверхности поручней должны предусматриваться рельефные обозначения этажей, а также предупредительные полосы об окончании перил.	<input type="checkbox"/> Нет

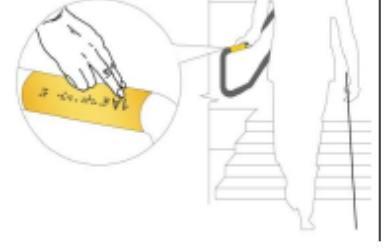
Отсутствует	- Привести в соответствие
Пандус (внутри здания).					
3.11	При перепаде высот пола в здании или сооружении следует предусматривать лестницы, пандусы или подъемные устройства, доступные для МГН	<input type="checkbox"/> Нет Осмотр:

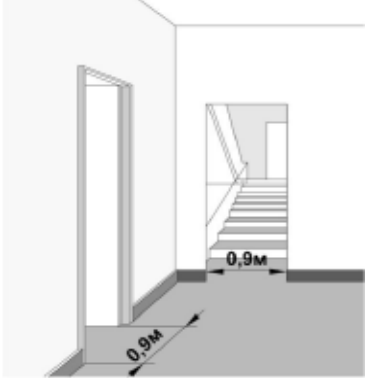
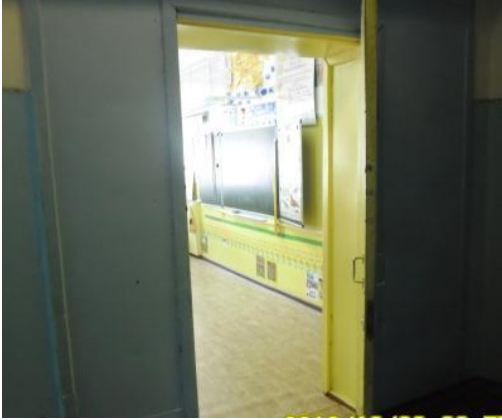
3.12	Ширина дверных проемов в стене, а также выходов из помещений и из коридоров на лестничную клетку должна быть не менее 0,9 м.	<input type="checkbox"/> Да Измерение: 0,9 м

Соответствует
3.13	Высота порогов или перепад высот не должен превышать 0,014 м.	<input type="checkbox"/> Нет Измерение: - 0,070 м; - 0,050 м; - 0,050 м.

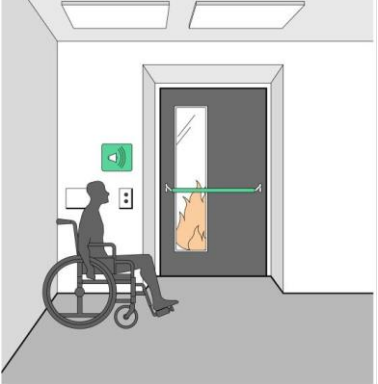
3.14	Каждая зона безопасности оснащена селекторной связью или другим устройством визуальной или текстовой связи с диспетчерской или с помещением пожарного поста (поста охраны)	<input type="checkbox"/> Нет

Здание оснащено звуковым оповещением.	- Привести в соответствие
3.15	Двери, стены помещений зон безопасности, а также пути движения к зонам безопасности должны быть обозначены эвакуационным знаком Е 21 по ГОСТ Р 12.4.026	<input type="checkbox"/> Да

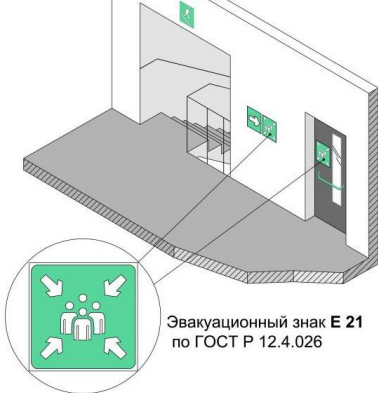
<p>Эвакуационный знак Е 21 по ГОСТ Р 12.4.026</p>

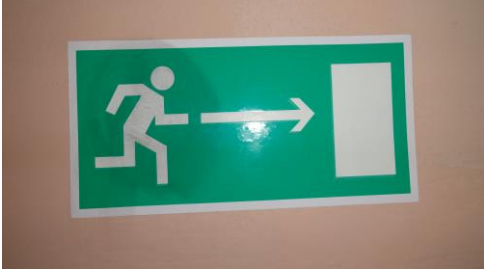
<p>Эвакуационные знаки соответствуют ГОСТ.</p>	
3.16	На планах эвакуации должны быть обозначены места расположения зон безопасности.	<input type="checkbox"/> Нет Осмотр: не обозначены

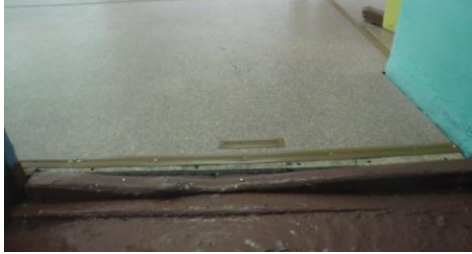
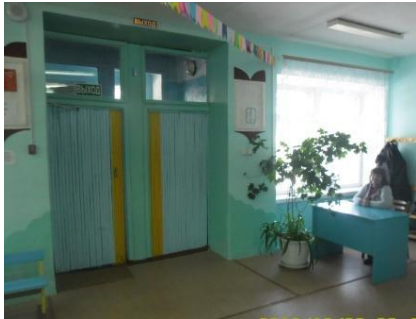
4. Зона целевого назначения объекта (оказания услуг).					
4.1.	Места целевого назначения могут быть универсальными либо специально выделенными для инвалидов и МГН	<input type="checkbox"/> нет Осмотр:		<p>При входе в школу высота порога составляет 0,04 м Есть место ожидания тьютора</p>

- Привести в соответствие
4.2	Информирующие обозначения помещений: - рядом с дверью, со стороны дверной ручки; - на высоте от 1,4 до 1,75 м; - дублирование рельефными знаками	<input type="checkbox"/> Нет Измерение:

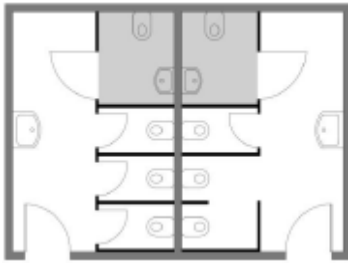
5.2.	В общем количестве кабин уборных общественных и производственных зданий доля доступных для МГН кабин должна составлять 7%, но не менее.	<input type="checkbox"/> Нет Осмотр:

Установлена 1 кабина

- Привести в соответствие

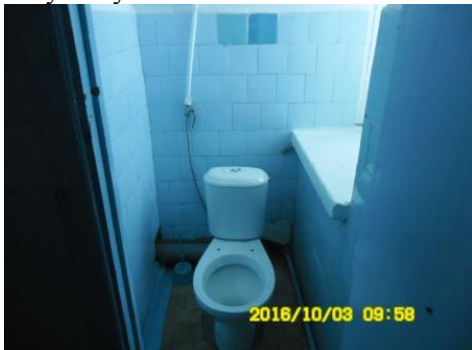
5.3.	В кабине рядом с унитазом следует предусматривать пространство не менее 0,75 м для размещения кресла-коляски, а также крючки для одежды, костылей и других принадлежностей.	<input type="checkbox"/> Нет Измерение: 0,65м

Свободного пространства нет, крючки отсутствуют.

- Привести в соответствие

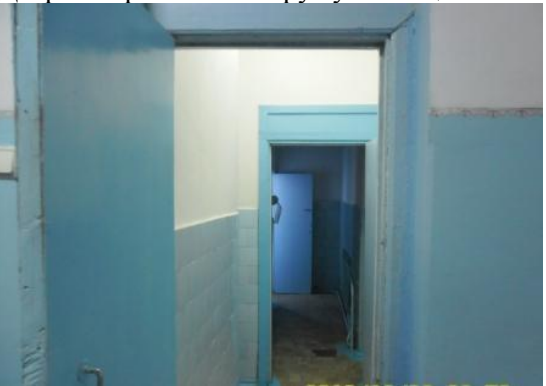
Двери открываются наружу помещения.

5.6	В универсальной кабине и других санитарно-бытовых помещениях, предназначенных для пользования всеми категориями граждан, в том числе инвалидов, установлены откидные опорные поручни, штанги, поворотные или откидные сидения.	<input type="checkbox"/> Нет Осмотр:

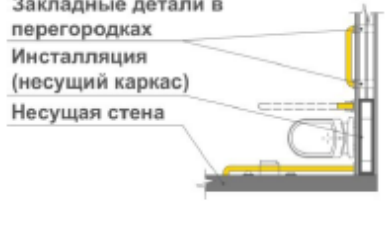
<p>Закладные детали в перегородках Инсталляция (несущий каркас) Несущая стена</p>	Отсутствует	- Привести в соответствие
5.7	Следует применять унитазы, имеющие опору для спины	<input type="checkbox"/> Нет Осмотр:

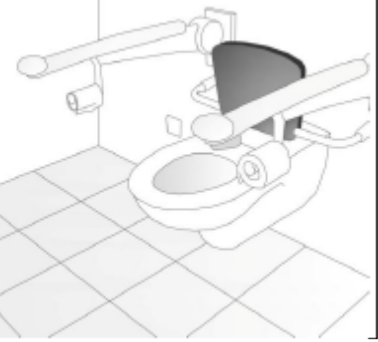
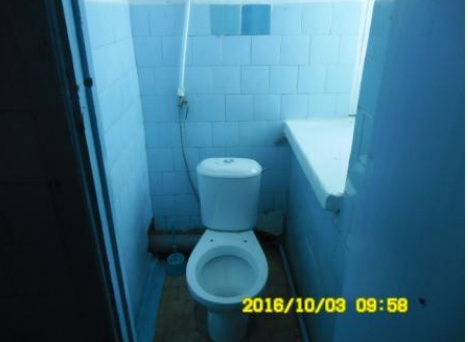
<p>2016/10/03 09:58</p>	- Привести в соответствие
5.8	Диспенсер для туалетной бумаги может использоваться МГН без посторонней помощи	<input type="checkbox"/> Нет Осмотр:

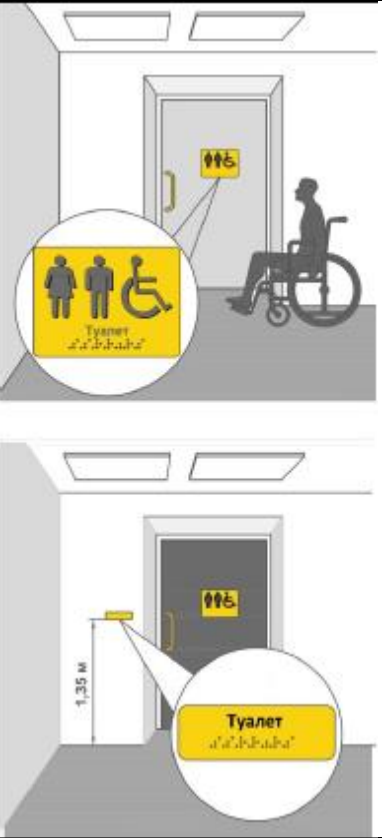
5.9	У дверей санитарно-бытовых помещений или доступных кабин (уборная, душевая, ванная и т.п.) имеются специальные знаки (в том числе рельефные) на высоте 1,35 м.	<input type="checkbox"/> Нет Измерение:

Отсутствует	- Привести в соответствие
5.10	Доступные для МГН санитарно-бытовые кабины должны быть оборудованы системой тревожной сигнализации, обеспечивающей связь с помещением постоянного дежурного персонала (поста охраны или администрации объекта).	<input type="checkbox"/> Нет Осмотр:

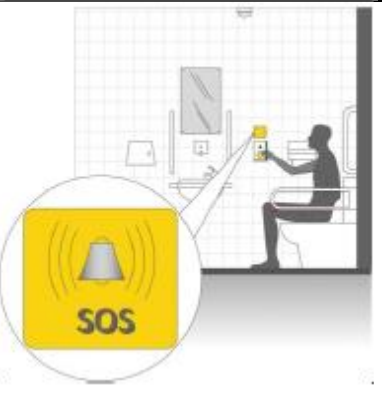
Санитарно-бытовая комната не оборудована системой тревожной сигнализации.	- Привести в соответствие

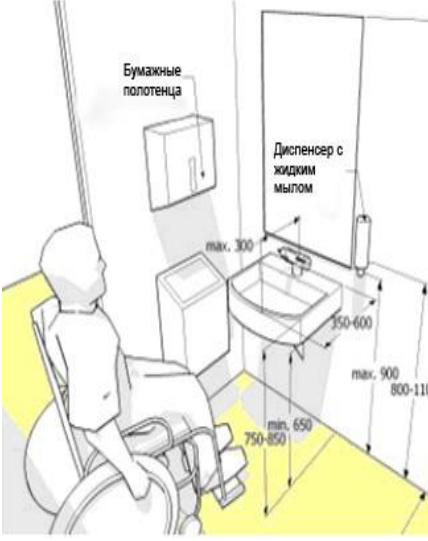
5.13	<p>Следует применять раковины для мытья рук, доступные для свободного пользования МГН, включая инвалидов колясочников.</p> <p>Размещение зеркала над раковиной должно быть удобным для инвалидов – колясочников.</p>	<input type="checkbox"/> Нет Измерение <input type="checkbox"/> Нет Измерение

<p>Зеркало отсутствует.</p>

- Привести в соответствие
6. Система информации на объекте.					
6.1	Наличие на объекте оборудования, позволяющего получать справочную информацию об условиях обслуживания инвалидам по слуху, зрению	<input type="checkbox"/> Нет Осмотр:

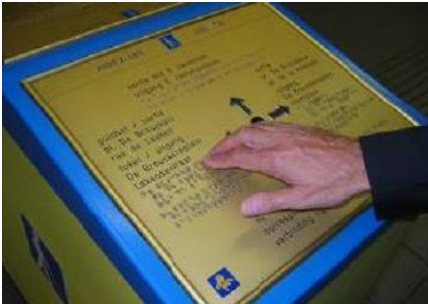
Отсутствует	- Привести в соответствие
6.2	Наличие кнопки вызова помощи в зоне ожидания помощи для МГН, доступной для инвалидов.	<input type="checkbox"/> Да Осмотр:

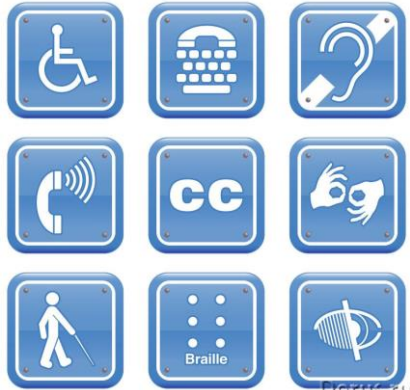
6.5	Знаки и символы должны быть идентичными, соответствовать знакам в нормативных документов по стандартизации	<input type="checkbox"/> Нет Осмотр:

Знаки и символы отсутствуют.	- Привести в соответствие
